QURILISHI TUGALLANMAGAN SAVDO MAJMUASI BINOSINING TEXNIK HOLATINI TEKSHIRISH

Buxoro muxandislik texnologiyasi inistituti "Bino va inshootlar qurilishi" kafedrasida katta o'qituvchisi

Yadgarova Gulnora G'ulomovna

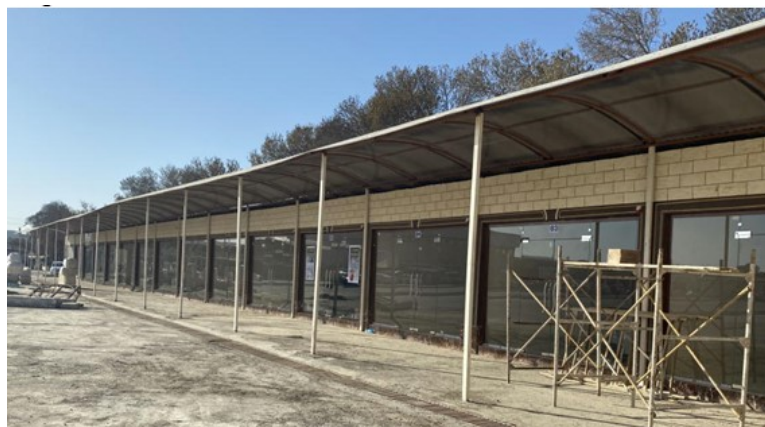
Fotosurat 1. Xarid qilish qatorining umumiy ko'rinishi; Poydevor konstruksiyalari, temir-beton karkaslar, devorlar va tomlarni tekshirishda hech qanday zarar aniqlanmadi.

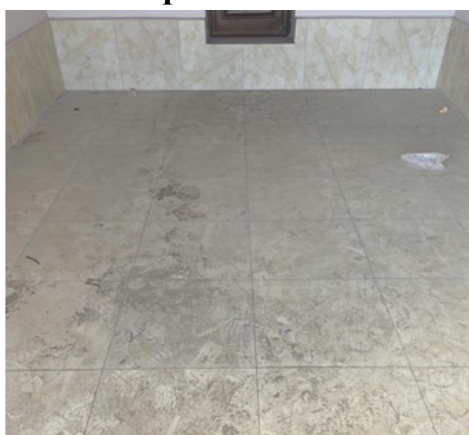
Rasm 2. Savdo qatorining plitkali qavatining parchasi; Zamin tuzilishini o'rganayotganda, hech qanday zarar aniqlanmadi

6. Bino pollari kafel bilan qoplangan, texnik holati qoniqarli.

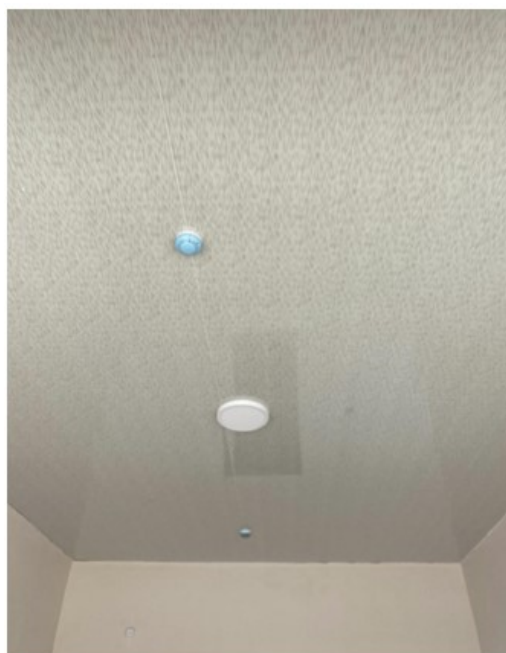
Rasm 2. Savdo qatorining devorlari va shipining bo'lagi; Ushbu tuzilmalarni tekshirganda, hech qanday zarar aniqlanmadi

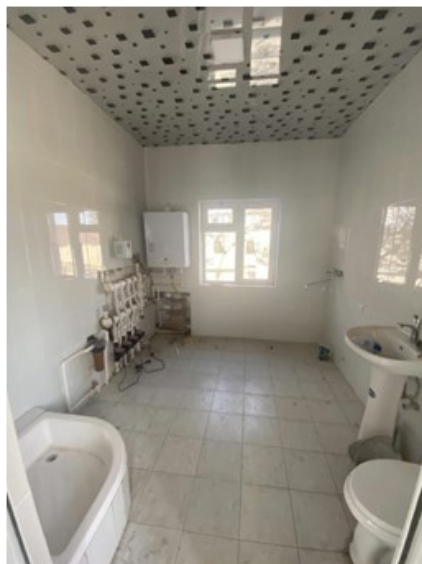
Rasm 4. Sanitariya-issiqlik bloki inshootlarining umumiy ko'rinishi; Ushbu tuzilmalarni tekshirganda, hech qanday zarar aniqlanmadi

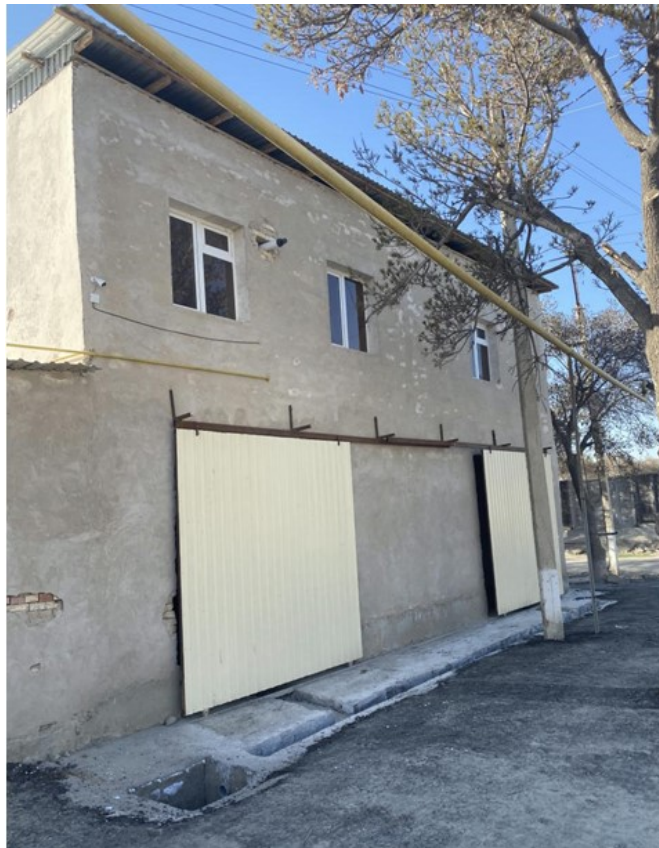
Rasm 5. Ma'muriy bino (2-qavat) va avtotota'mirlash ustaxonasi (1-qavat)ning umumiy ko'rinishi; Devorlar, derazalar va darvozalar konstruktsiyalarini tekshirishda hech qanday zarar aniqlanmadi

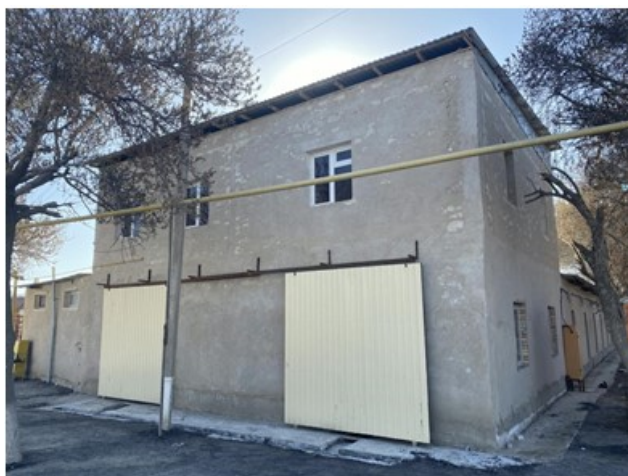
Rasm 6. Ma'muriy bino (2-qavat) va avtotota'mirlash ustaxonasi (1-qavat)ning umumiy ko'rinishi; Devorlar, derazalar va darvozalar konstruktsiyalarini tekshirishda hech qanday zarar aniqlanmadi

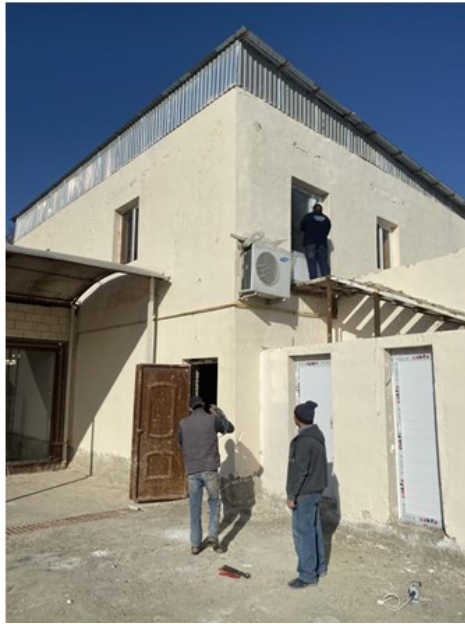
Rasm 7. Ma'muriy bino (2-qavat) va avtota'mirlash ustaxonasi (1-qavat)ning umumiy ko'rinishi; Devorlar, derazalar va darvozalar konstruksiyalarini tekshirishda hech qanday zarar aniqlanmadi

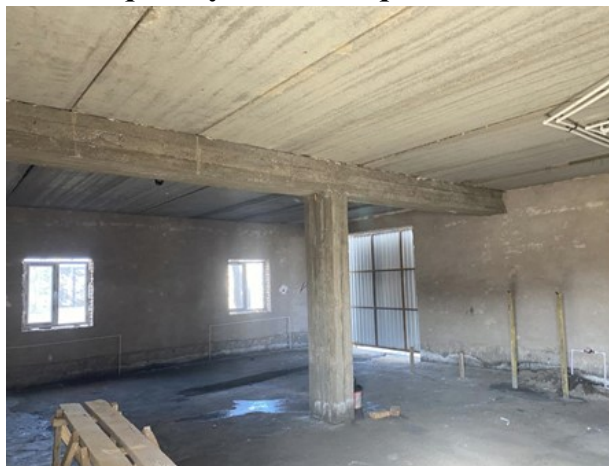
Rasm 8. Avtota'mirlash ustaxonasining umumiy ko'rinishi (1-qavat); Monolitik temir-beton karkas konstruksiyalarini tekshirish davomida hech qanday buzilishlar aniqlanmadi

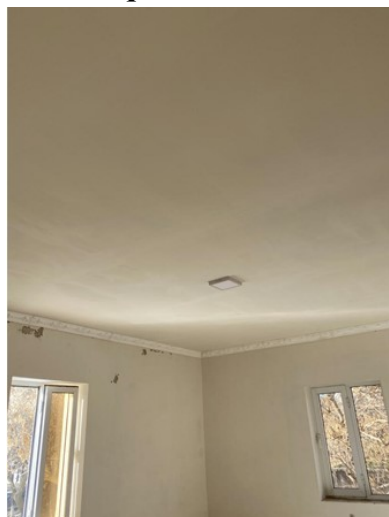
Rasm 9. Ma'muriy binoning devorlari va shiftining bo'lagi (2-qavat); Ushbu tuzilmalarni tekshirganda, hech qanday zarar aniqlanmadi

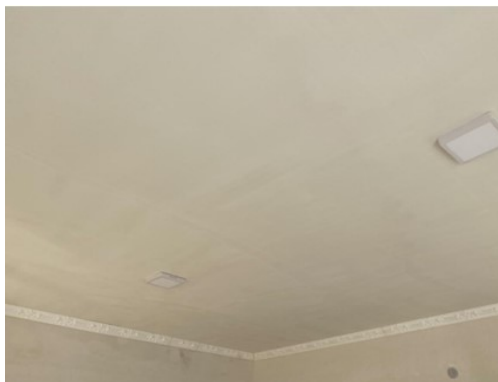
Rasm 10. Ma'muriy binoning devorlari va shiftining bo'lagi (2-qavat); Ushbu tuzilmalarni tekshirganda, hech qanday zarar aniqlanmadi
